Raport techniczny / oszacowanie kosztu naprawy nr 362769/4/24-9542 z dnia 26-04-2024

Nr zlecenia	VBL(CFM)/WRO/29052/24/04/17	Data oględzin	23-04-2024
Data zlecenia	17-04-2024	Miejsce oględzin	GB Truck, ul. Połczyńska 110, 01-300 Warszawa
Nr zleceńodawcy			01-304 Warszawa

VOLKSWAGEN, Caddy 15-20, Caddy 2.0 TDI Trendline, EC 0111801, VIN WV2ZZZ2KZLX053049, nr rej. WB2596U

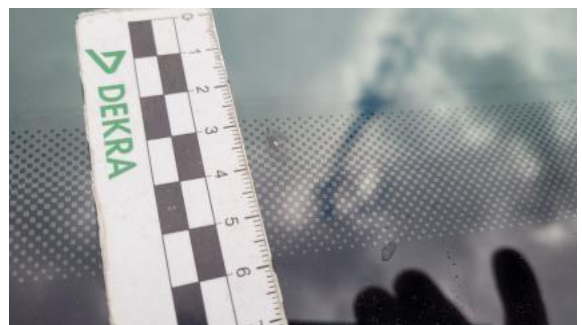
Fot. 32
Szyba czołowa - Rysa/odprysk 1

1.	Szyba przednia barwiona	Nr katalogowy		Rodzaj uszkodzenia				Rodzaj operacji
		Część zam. [zł]	Normalia [zł]	Robocizna [rbg]	Koszt. rob. [zł]	Koszt. rob. I. [zł]	Mat. lakier [zł]	Razem [zł]
		2K5845099AENVB		rysa/odprysk, ubytki materiału				wymiana
		2 657,72	53,15	2,70	324,00	0,00	0,00	3 034,87
2.	Kpl.montażowy/na prawczy-kpl.do klejenia	Nr katalogowy		Rodzaj uszkodzenia				Rodzaj operacji
		Część zam. [zł]	Normalia [zł]	Robocizna [rbg]	Koszt. rob. [zł]	Koszt. rob. I. [zł]	Mat. lakier [zł]	Razem [zł]
		DH009100						wymiana
		106,42	2,13	0,00	0,00	0,00	0,00	108,55
3.	Usunięcie oklein	Nr katalogowy		Rodzaj uszkodzenia				Rodzaj operacji
		Część zam. [zł]	Normalia [zł]	Robocizna [rbg]	Koszt. rob. [zł]	Koszt. rob. I. [zł]	Mat. lakier [zł]	Razem [zł]
				nieoryginalna naklejka				dodatkowe koszty
		300,00	0,00	0,00	0,00	0,00	0,00	300,00

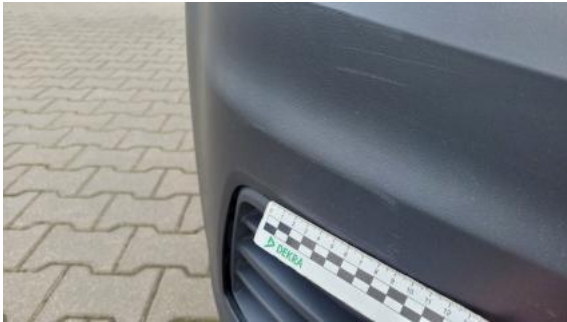
Poz.	Nazwa pozycji	Opis uszkodzeń
1	Okładzina zderzaka przedniego	rysa/odprysk
2	Dywaniki dodatkowe	pęknięcie/rozerwanie

Fot. 33
Zderzak - Rysa/odprysk 1

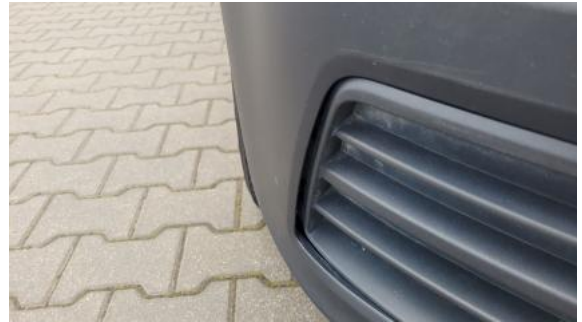
Fot. 34
Zderzak - Inne 1

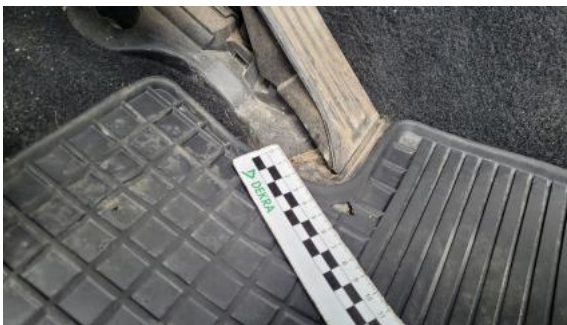
Fot. 35
Dywanik prze L - Pęknięcie/rozerwanie 1
