Raport techniczny / oszacowanie kosztu naprawy nr 196154/10/20-12401 z dnia 30-10-2020

VOLVO, V90 Cross Country 16-, V90 CC D5 AWD Pro aut, EC 0122486, VIN YV1PZ68BCH1002245, nr rej. WB9394P

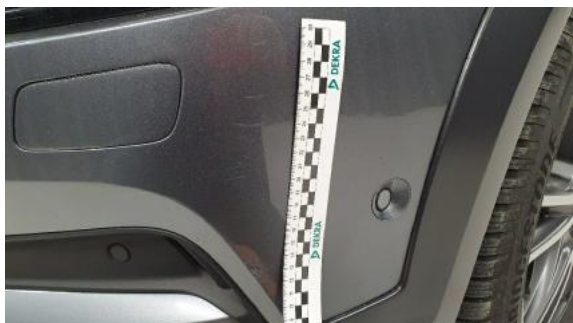
9.	Okładzina zderzaka przedniego	Nr katalogowy		Rodzaj uszkodzenia			Rodzaj operacji
		39845334		liczne, zarysowanie			naprawa
		Część zam. [zł]	Normalia [zł]	Robocizna [rbg]	Koszt. rob. [zł]	Koszt. rob. I. [zł]	Mat. lakier [zł]
		0,00	0,00	0,50	60,00	0,00	60,00

Fot. 25
Zderzak (Rysa/Odprysk)

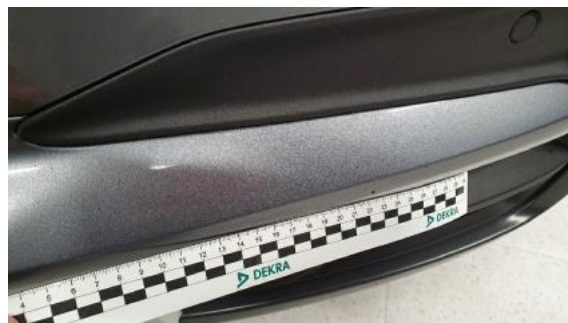
Fot. 26
Zderzak (Rysa/Odprysk 1)

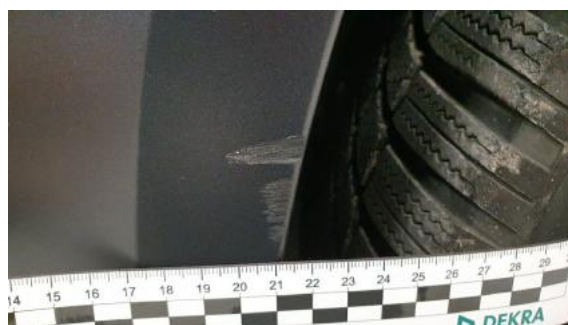
Fot. 28
Błotnik przedni prawy (Rysa/Odprysk)

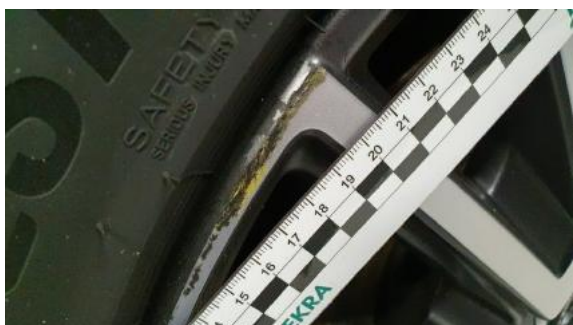
16.	Tarcza koła przedniego AL (VR)	Nr katalogowy		Rodzaj uszkodzenia			Rodzaj operacji
				głębokie, zarysowanie			naprawa
		Część zam. [zł]	Normalia [zł]	Robocizna [rbg]	Koszt. rob. [zł]	Koszt. rob. I. [zł]	Mat. lakier [zł]
		0,00	0,00	0,50	60,00	0,00	60,00

Fot. 29
Felga przednia prawa (Rysa/Odprysk)

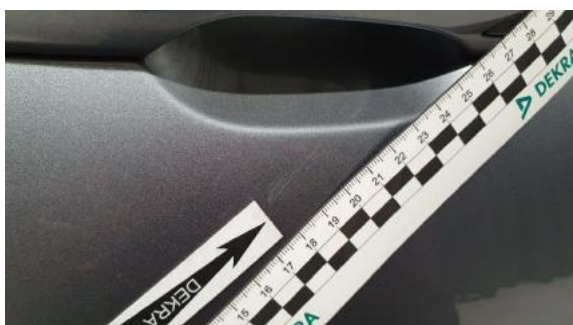
Poz.	Nazwa pozycji	Opis uszkodzeń
1	Listwa ochronna rantu błotnika (R)	zarysowanie
2	Drzwi przednie (nieuzbrojone) (R)	zarysowanie, płytkie, wgniecenie
3	Drzwi tylne (nieuzbrojone) (R)	zarysowanie
4	Błotnik tylny (R)	zarysowanie

Fot. 31
Drzwi przednie prawe (Rysa/Odprysk)

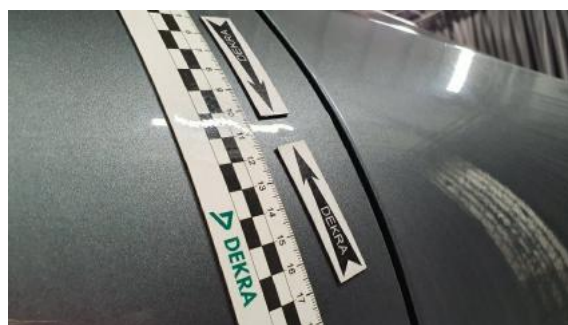
Fot. 32
Drzwi przednie prawe (Wgniecie./Odształ.)

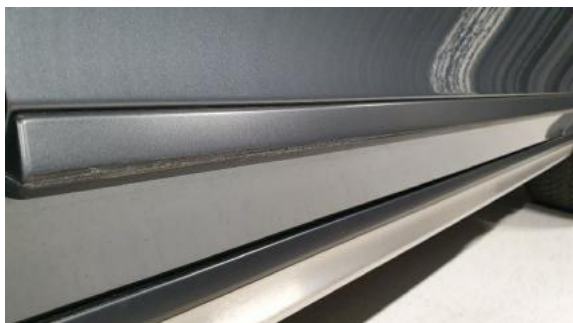
18.	Listwa drzwi przednich (VR)	Nr katalogowy		Rodzaj uszkodzenia			Rodzaj operacji
				zarysowanie			dodatkowe koszty
		Część zam. [zł]	Normalia [zł]	Robocizna [rbg]	Koszt. rob. [zł]	Koszt. rob. I. [zł]	Mat. lakier [zł]
		0,00	0,00	0,50	60,00	0,00	60,00

Fot. 33
Listwa drzwi przednich prawych (Rysa/Odprysk)

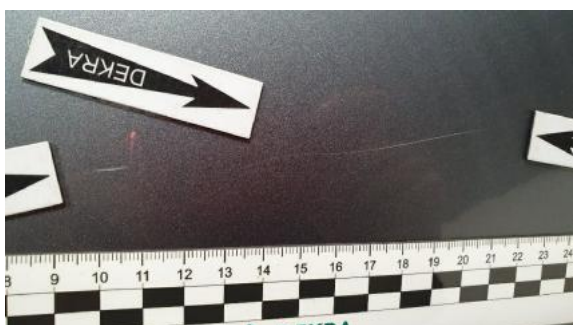
Fot. 35
Drzwi tylne prawe (Rysa/Odprysk)

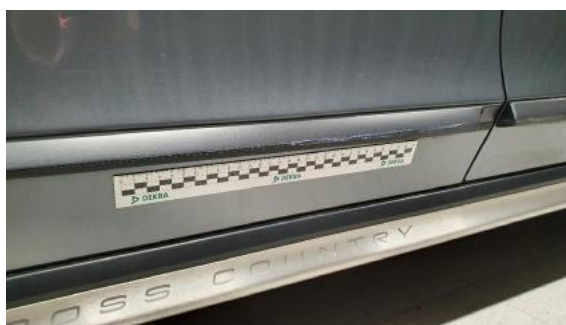
17.	Listwa drzwi tylnych (R)	Nr katalogowy		Rodzaj uszkodzenia			Rodzaj operacji
				zarysowanie			naprawa
		Część zam. [zł]	Normalia [zł]	Robocizna [rbg]	Koszt. rob. [zł]	Koszt. rob. I. [zł]	Mat. lakier [zł]
		0,00	0,00	0,50	60,00	0,00	60,00

Fot. 36
Listwa drzwi tylnych prawych (Rysa/Odprysk)

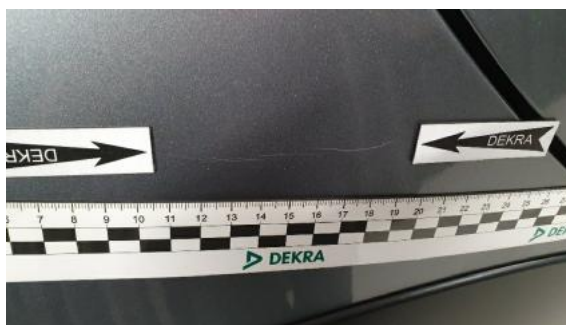
Fot. 38
Błotnik tylny prawy/ściana boczna prawa (Rysa/Odprysk)

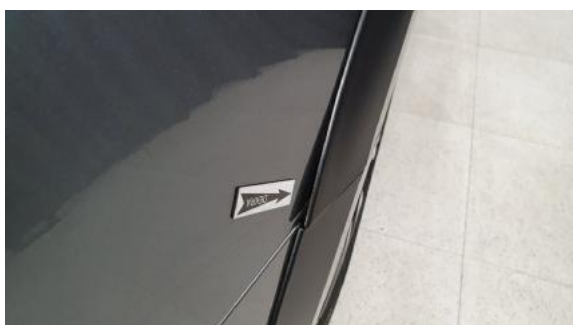
12.	Listwa ochronna ściany bocznej (R)	Nr katalogowy		Rodzaj uszkodzenia			Rodzaj operacji
		31664396		liczne/żle zamontowana (wy./zam.)			naprawa
		Część zam. [zł]	Normalia [zł]	Robocizna [rbg]	Koszt. rob. [zł]	Koszt. rob. I. [zł]	Mat. lakier [zł]
		0,00	0,00	0,30	36,00	0,00	36,00

Fot. 39
Błotnik tylny prawy/ściana boczna prawa (Inne)

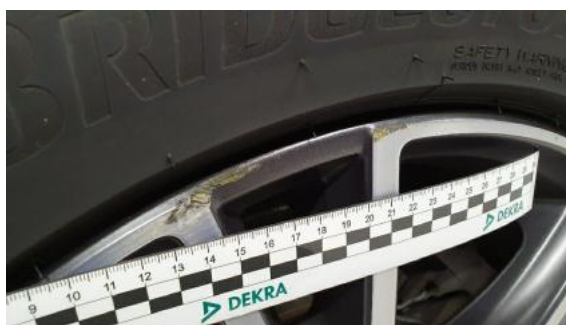
14.	Tarcza koła tylnego AL (HR)	Nr katalogowy		Rodzaj uszkodzenia			Rodzaj operacji
				głębokie, zarysowanie			naprawa
		Część zam. [zł]	Normalia [zł]	Robocizna [rbg]	Koszt. rob. [zł]	Koszt. rob. I. [zł]	Mat. lakier [zł]
		0,00	0,00	0,50	60,00	0,00	60,00

Fot. 40
Felga tylna prawa (Rysa/Odprysk)

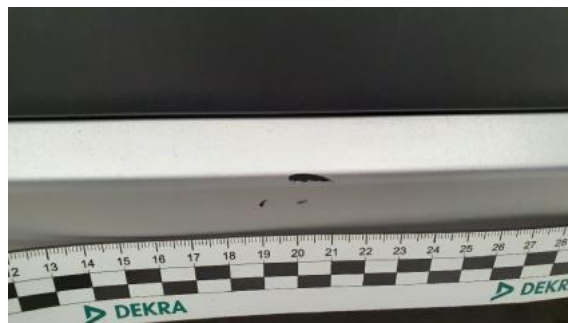
11.	Spojler zderzaka tylnego	Nr katalogowy		Rodzaj uszkodzenia			Rodzaj operacji
		31477118		liczne, rysa/odprysk			naprawa
		Część zam. [zł]	Normalia [zł]	Robocizna [rbg]	Koszt. rob. [zł]	Koszt. rob. I. [zł]	Mat. lakier [zł]
		0,00	0,00	0,50	60,00	0,00	60,00

Fot. 42
Zderzak tylny (Rysa/Odprysk)

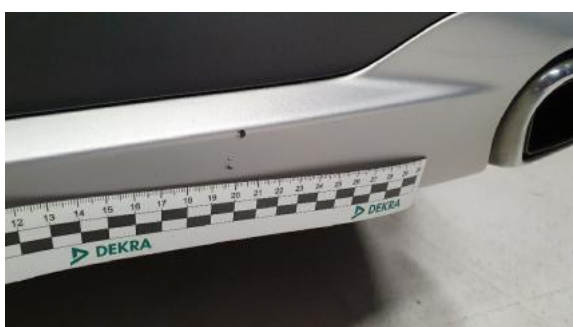
Fot. 43
Zderzak tylny (Rysa/Odprysk 1)

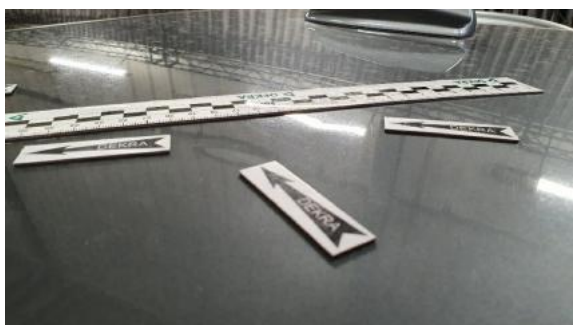
10.	Dach z panoramicznym dachem	Nr katalogowy		Rodzaj uszkodzenia			Rodzaj operacji
		31675071		liczne, wgniecenie			naprawa
		Część zam. [zł]	Normalia [zł]	Robocizna [rbg]	Koszt. rob. [zł]	Koszt. rob. I. [zł]	Mat. lakier [zł]
		0,00	0,00	0,50	60,00	301,33	637,92

Fot. 45
Dach (Wgniecie./Odształ.)

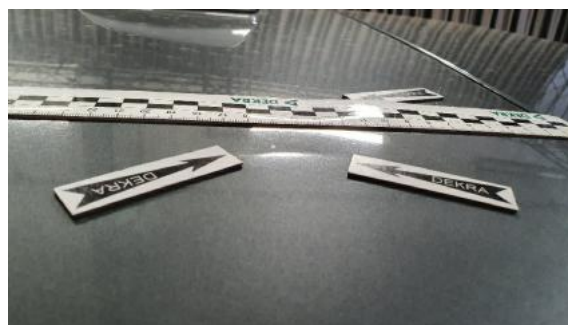
Fot. 46
Dach (Wgniecie./Odształ. 1)

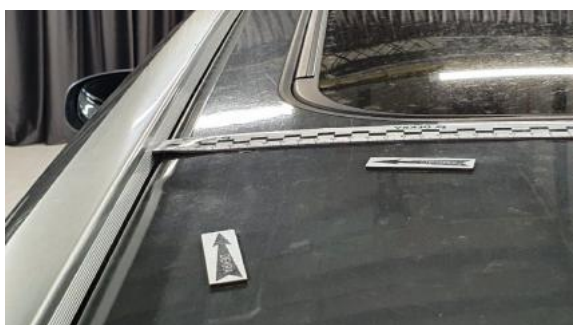
Fot. 47
Dach (Wgniecie./Odształ. 2)

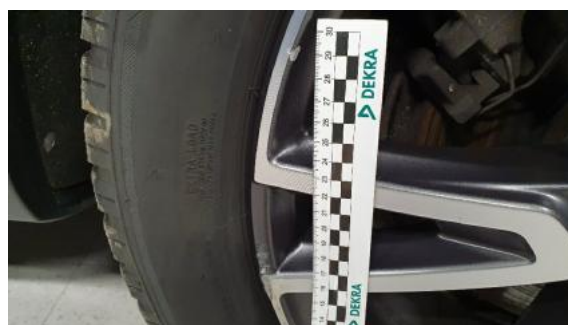
13.	Tarcza koła tylnego AL (HL)	Nr katalogowy		Rodzaj uszkodzenia			Rodzaj operacji
				odpryski lakieru, zarysowanie			naprawa
		Część zam. [zł]	Normalia [zł]	Robocizna [rbg]	Koszt. rob. [zł]	Koszt. rob. I. [zł]	Mat. lakier [zł]
		0,00	0,00	0,50	60,00	0,00	60,00

Fot. 48
Felga tylna lewa (Rysa/Odprysk)

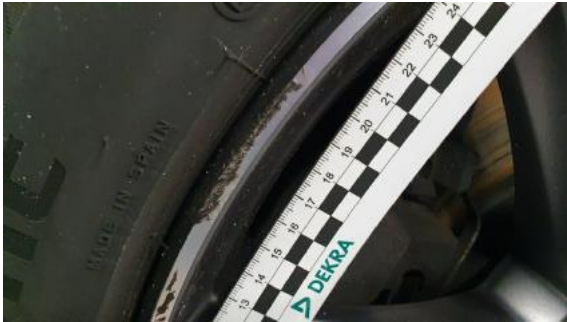
Fot. 49

15.	Tarcza koła przedniego AL (VL)	Nr katalogowy		Rodzaj uszkodzenia			Rodzaj operacji
				głębokie, zarysowanie, liczne, zarysowanie			naprawa
		Część zam. [zł]	Normalia [zł]	Robocizna [rbg]	Koszt. rob. [zł]	Koszt. rob. I. [zł]	Mat. lakier [zł]
		0,00	0,00	0,50	60,00	0,00	60,00

Felga przednia lewa (Rysa/Odprysk)
