**Raport techniczny / oszacowanie kosztu naprawy** nr 201782/11/20-13200 z dnia 23-11-2020

BMW, Seria 3 [F30/F80] 15-18, 318d aut, EC 0114537, VIN WBA8C31020A151617, nr rej. DW4S486

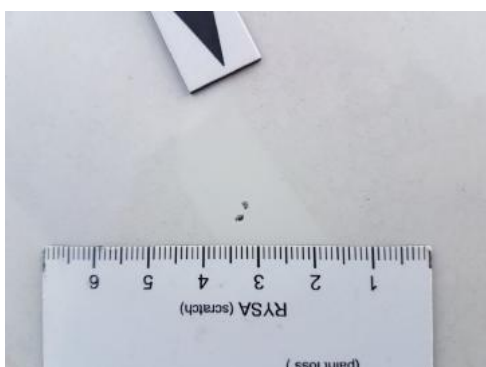
1.	Pokrywa przednia	Nr katalogowy		Rodzaj uszkodzenia				Rodzaj operacji
		41007290944		ślady korozji, rysa/odprysk				naprawa
		Część zam. [zł]	Normalia [zł]	Robocizna [rbg]	Koszt. rob. [zł]	Koszt. rob. I. [zł]	Mat. lakier [zł]	Razem [zł]
		0,00	0,00	0,50	60,00	624,00	497,75	<b>1 181,75</b>

**Fot. 27**  
Pokrywa komory silnika (Rysa/Odprysk)

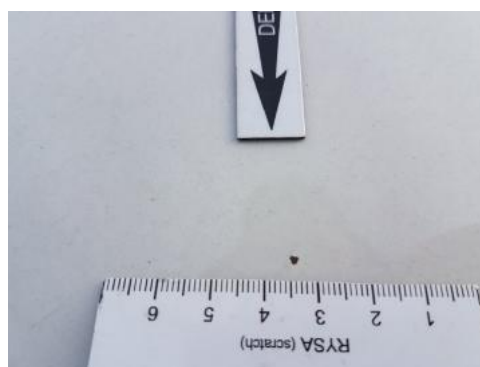
**Fot. 28**  
Pokrywa komory silnika (Rysa/Odprysk 1)/ ślady korozji

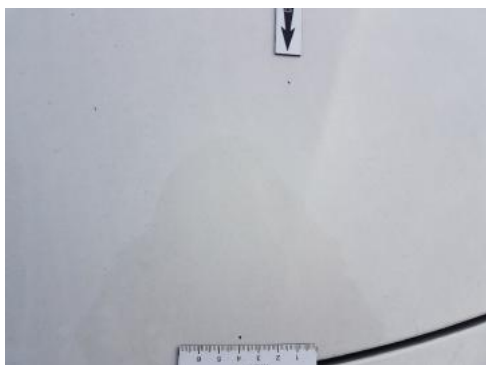
**Fot. 29**  
Pokrywa komory silnika (Rysa/Odprysk 2)

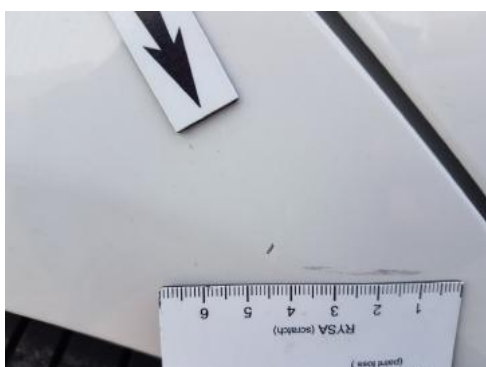
Poz.	Nazwa pozycji	Opis uszkodzeń
1	Okładzina zderzaka tylnego	rysa/odprysk
2	Błotnik tylny (L)	rysa/odprysk
3	Błotnik tylny (R)	rysa/odprysk
4	Próg (L)	zabrudzenie, rysa/odprysk

**Fot. 31**  
Błotnik tylny prawy/ściana boczna prawa (Rysa/Odprysk)

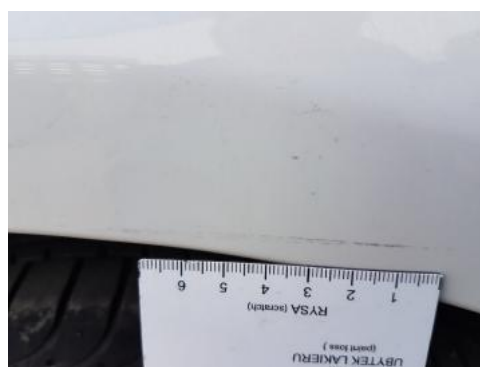
**Fot. 32**  
Błotnik tylny prawy/ściana boczna prawa (Rysa/Odprysk 1)

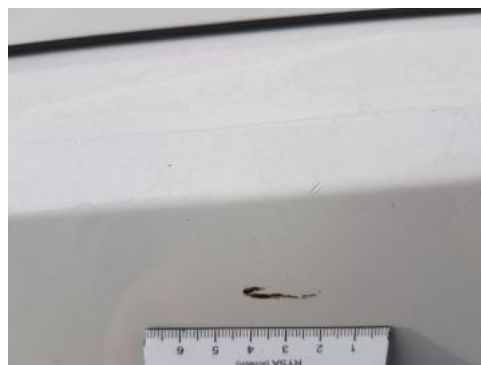
**Fot. 34**  
Zderzak tylny (Rysa/Odprysk)

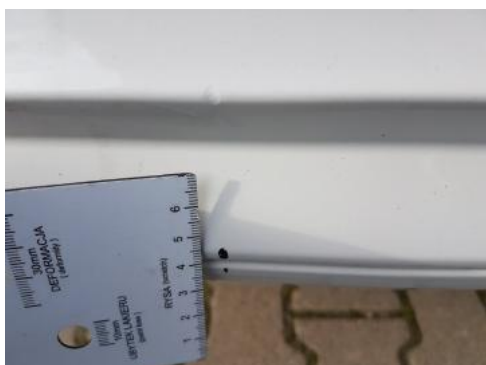
**Fot. 35**  
Zderzak tylny (Rysa/Odprysk 1)

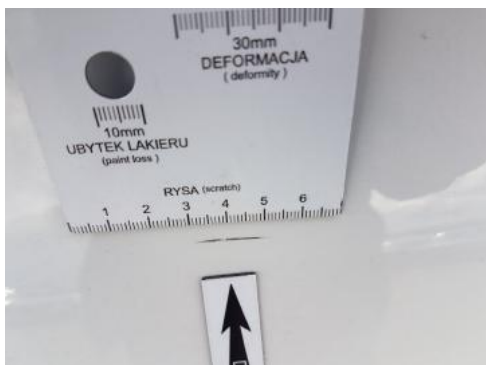
**Fot. 37**  
Błotnik tylny lewy/ściana boczna lewa (Rysa/Odprysk)

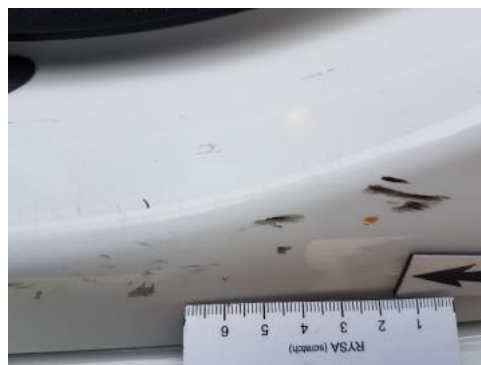
**Fot. 38**  
Próg lewy (Rysa/Odprysk)

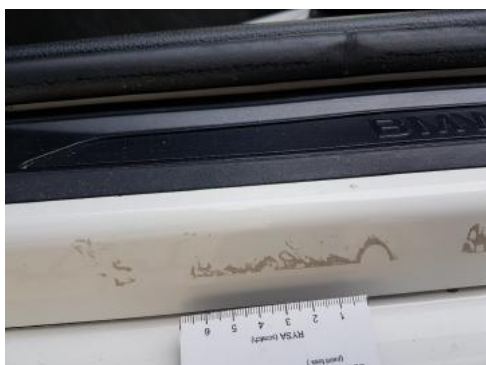
**Fot. 39**  
Próg lewy (zabrudzenie)

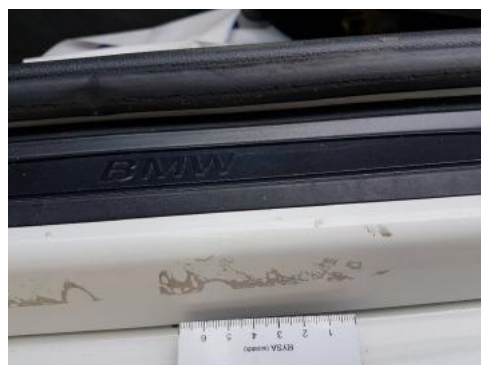
**Fot. 40**  
Próg lewy (zabrudzenie)

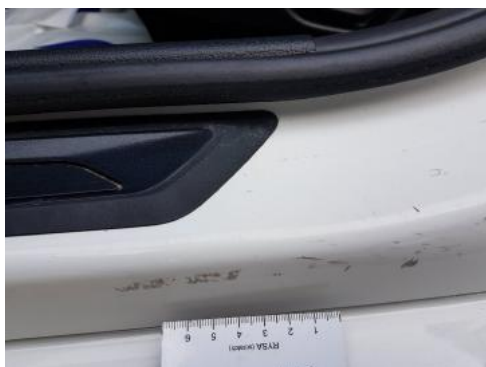
**Fot. 41**

Próg lewy (zabrudzenie )
