Raport techniczny / oszacowanie kosztu naprawy nr 265359/4/21-9542 z dnia 20-04-2021

Nr zlecenia	GET(F)/WAW/23014/21/04/13	Data oględzin	19-04-2021
Data zlecenia	13-04-2021	Miejsce oględzin	Połczyńska 110
Nr zleceńodawcy			01-304 Warszawa

BMW, Seria 5 [G30/F90] 16-20, 530i xDrive aut, EC 0123644, VIN WBAJA71060G456999, nr rej. WF7996N

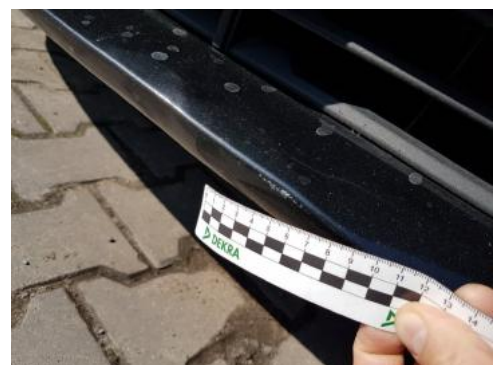
Fot. 24
Zderzak (Wgniecie./Odształ.)

3.	Okładzina zderzaka przedniego	Nr katalogowy		Rodzaj uszkodzenia			Rodzaj operacji	
		Część zam. [zł]	Normalia [zł]	Robocizna [rbg]	Koszt. rob. [zł]	Koszt. rob. I. [zł]	Mat. lakier [zł]	Razem [zł]
		0,00	0,00	0,50	60,00	285,00	300,31	645,31

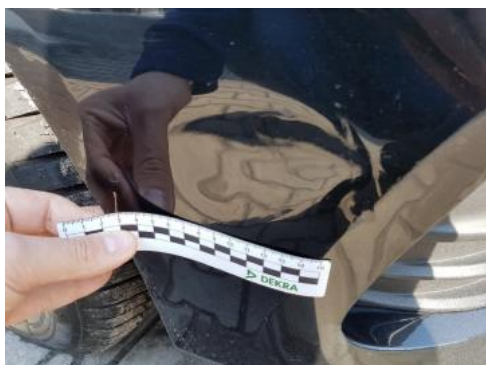
Fot. 25
Zderzak (Wgniecie./Odształa. 1)

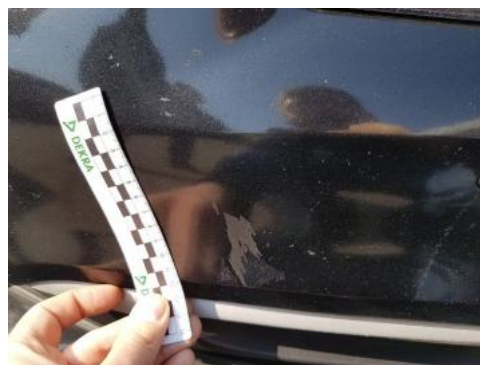
Fot. 26
Zderzak (Inne)

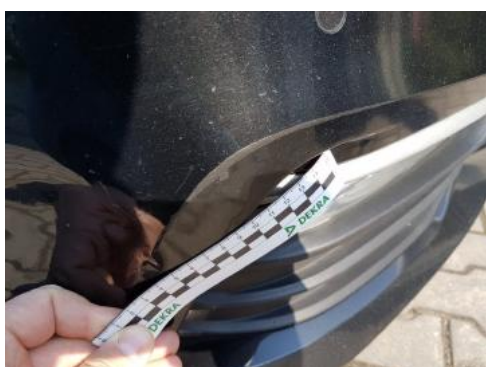
Fot. 27
Zderzak (Inne 1)

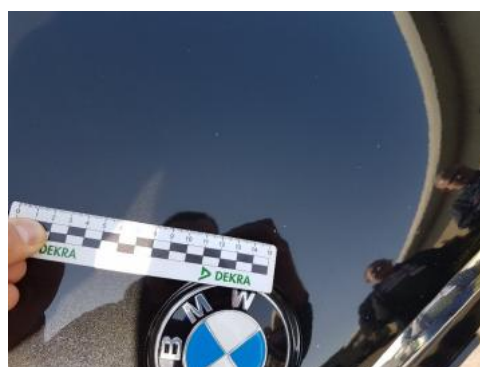
Fot. 28
Pokrywa komory silnika (Rysa/Odprysk)

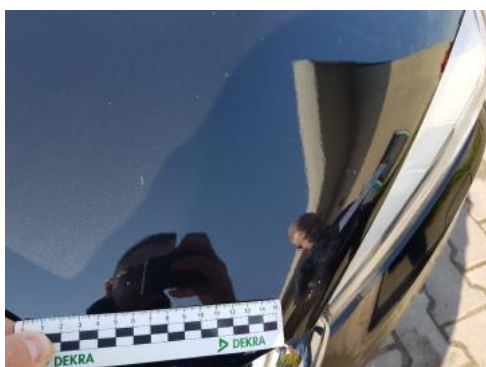
Fot. 29
Pokrywa komory silnika (Rysa/Odprysk 1)

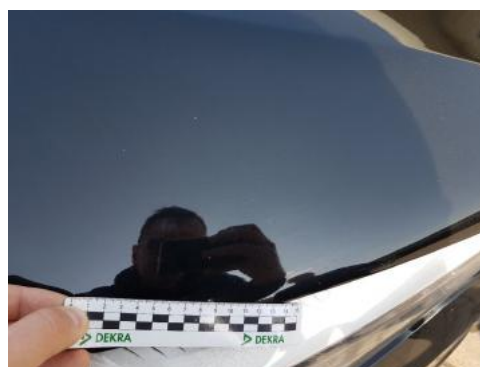
Fot. 30
Pokrywa komory silnika (Rysa/Odprysk 2)

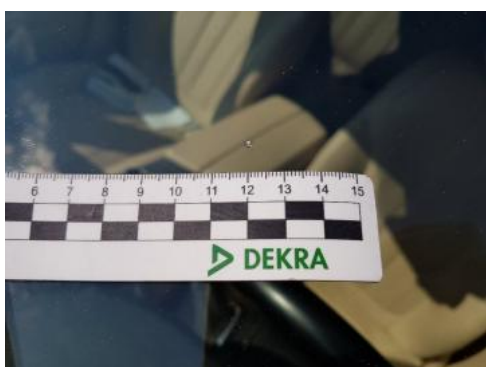
Fot. 31
Szyba czołowa (Rysa/Odprysk)

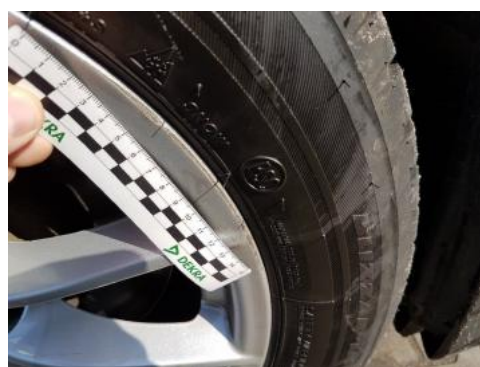
Fot. 32
Felga przednia prawa (Rysa/Odprysk)

6.	Felga koła przedniego prawego (VR)	Nr katalogowy		Rodzaj uszkodzenia				Rodzaj operacji
				zarysowanie				naprawa
		Część zam. [zł]	Normalia [zł]	Robocizna [rbg]	Koszt. rob. [zł]	Koszt. rob. I. [zł]	Mat. lakier [zł]	Razem [zł]
		0,00	0,00	0,50	60,00	0,00	0,00	60,00

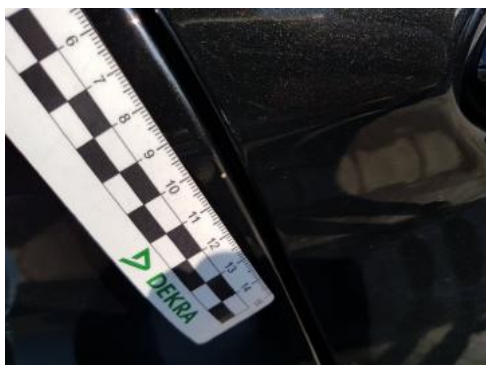
Fot. 33
Drzwi tylne prawe (Rysa/Odprysk)

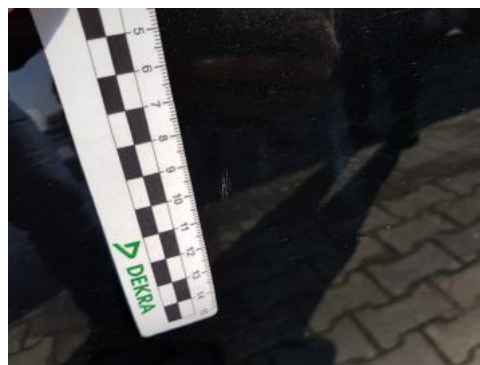
Fot. 34
Drzwi tylne prawe (Rysa/Odprysk 1)

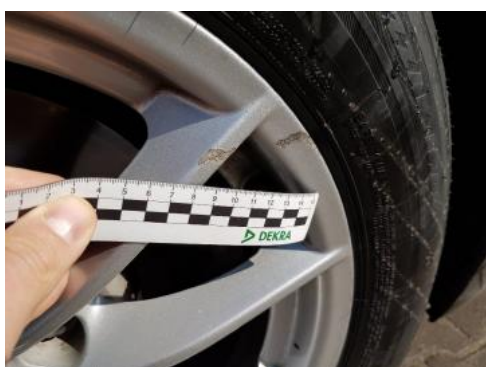
Fot. 35
Felga tylna prawa (Rysa/Odprysk)

5.	Felga koła tylnego prawego (HR)	Nr katalogowy		Rodzaj uszkodzenia			Rodzaj operacji	
		Część zam. [zł]	Normalia [zł]	Robocizna [rbg]	Koszt. rob. [zł]	Koszt. rob. I. [zł]	Mat. lakier [zł]	Razem [zł]
		0,00	0,00	0,50	60,00	0,00	0,00	60,00

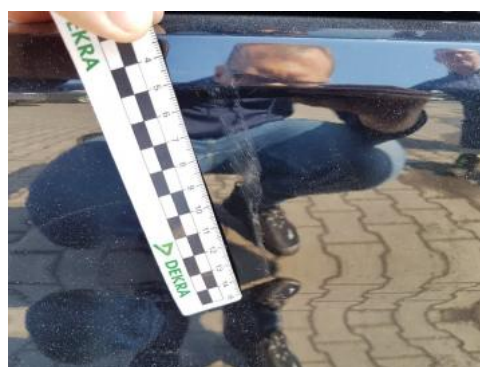
Fot. 36
Zderzak tylny (Rysa/Odprysk)

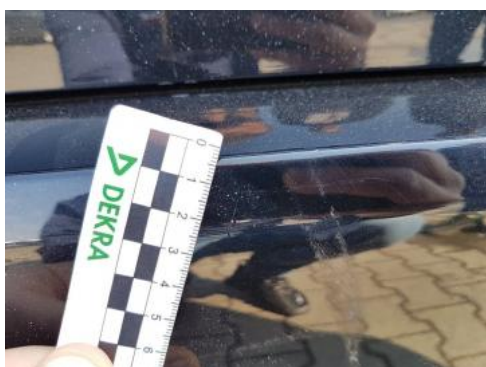
Fot. 37
Zderzak tylny (Rysa/Odprysk 1)

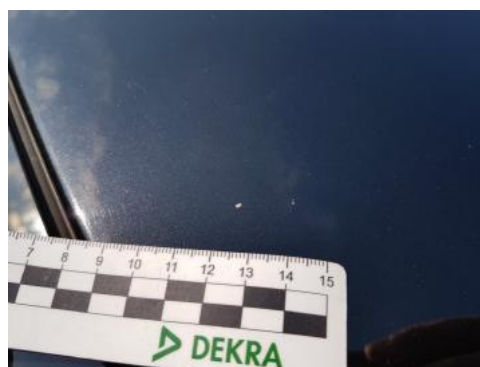
Fot. 38
Dach (Rysa/Odprysk)

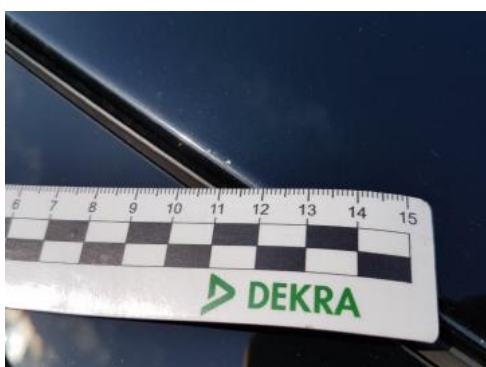
Fot. 39
Dach (Rysa/Odprysk 1)

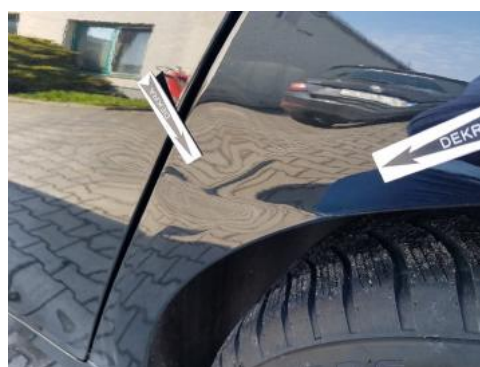
Fot. 40
Błotnik tylny lewy/ściana boczna lewa (Wgniecie./Odształ.)

4.	Błotnik tylny (L)	Nr katalogowy		Rodzaj uszkodzenia			Rodzaj operacji	
		Część zam. [zł]	Normalia [zł]	Robocizna [rbg]	Koszt. rob. [zł]	Koszt. rob. I. [zł]	Mat. lakier [zł]	Razem [zł]
		0,00	0,00	1,00	120,00	261,00	176,39	557,39

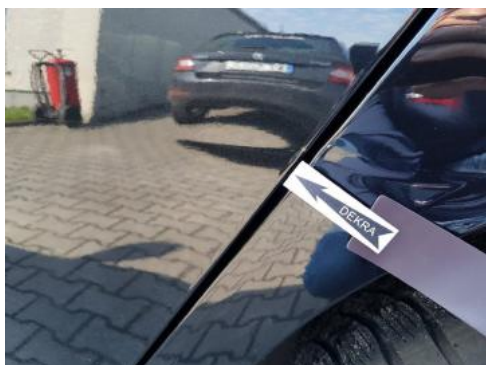
Fot. 41
Drzwi tylne lewe (Wgniec./Odształ.)

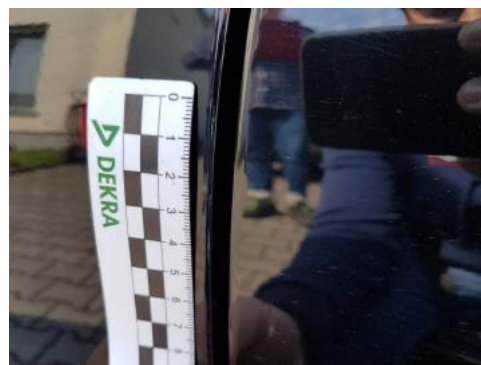
Fot. 42
Drzwi przednie lewe (Rysa/Odprysk)
