Raport techniczny / oszacowanie kosztu naprawy nr 276929/9/21-9542 z dnia 30-09-2021

Nr zlecenia	VBL(CFM)/WRO/62101/21/09/27	Data oględzin	29-09-2021
Data zlecenia	27-09-2021	Miejsce oględzin	Fabryczna 24
Nr zleceńodawcy			55-080 Pietrzykowice

OPEL, Insignia B Grand Sport 17-20, Insignia 2.0 CDTI 4x4 Elite S&S aut, EC 0125039, VIN W0VZT6EH5K1003883, nr rej. SK799NT

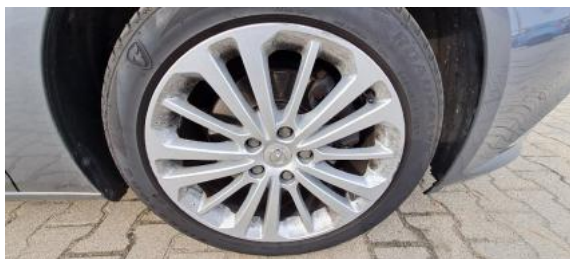
Fot. 25
Felga przednia prawa (Zdjęcie poglądowe 1)

6.	Felga koła przedniego prawego (VR)	Nr katalogowy		Rodzaj uszkodzenia			Rodzaj operacji	
				zarysowanie			naprawa	
		0,00	0,00	1,00	120,00	0,00	0,00	120,00

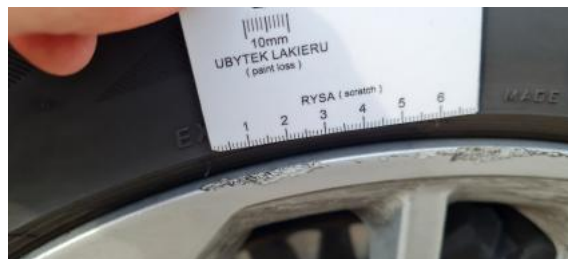
Fot. 26
Felga przednia prawa (Rysa/Odprysk)

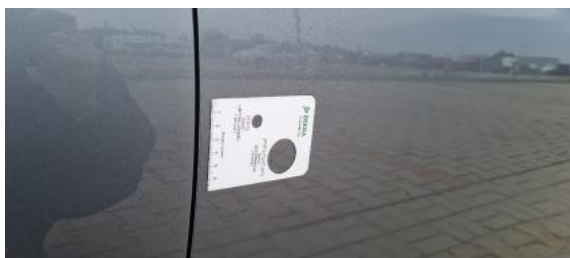
Fot. 29
Drzwi przednie prawe (Zdjęcie poglądowe 1)

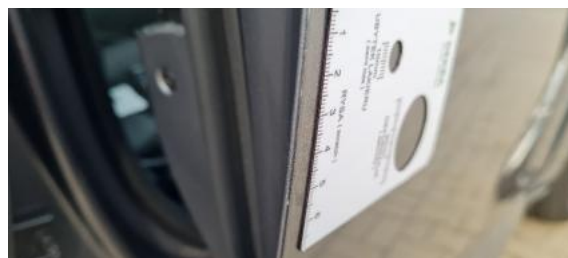
Poz.	Nazwa pozycji	Opis uszkodzeń
1	Błotnik przedni (L)	rysa/odprysk
2	Drzwi przednie (nieuzbrojone) (L)	rysa/odprysk
3	Drzwi przednie (nieuzbrojone) (R)	rysa/odprysk
4	Drzwi tylne (nieuzbrojone) (R)	rysa/odprysk
5	Felga koła tylnego prawego (HR)	rysa/odprysk

Fot. 30
Drzwi przednie prawe (Rysa/Odprysk)

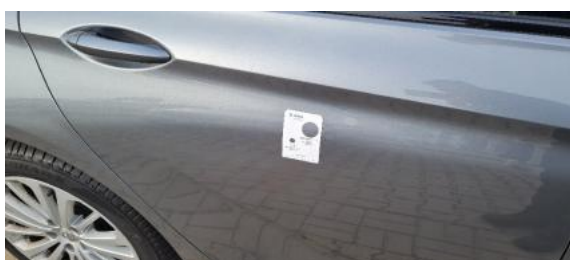
Fot. 31
Drzwi tylne prawe (Zdjęcie poglądowe 1)

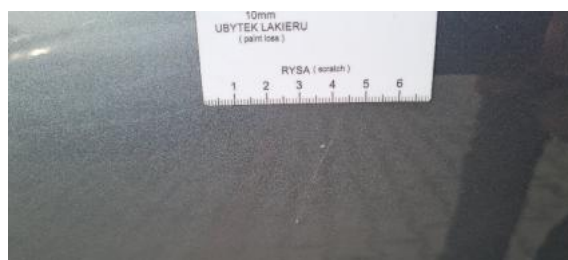
Fot. 32
Drzwi tylne prawe (Rysa/Odprysk)

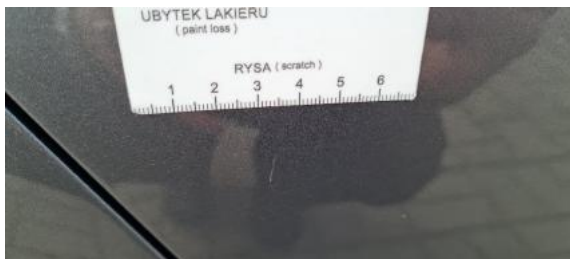
Fot. 33

Drzwi tylne prawe (Rysa/Odprysk 2)

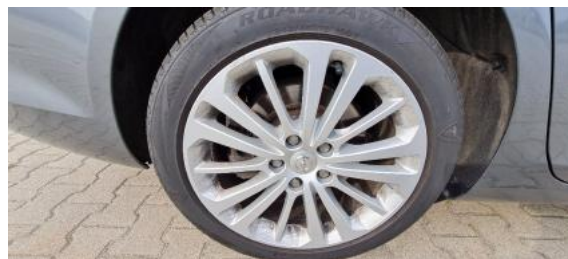
Fot. 34

Felga tylna prawa (Zdjęcie poglądowe 1)

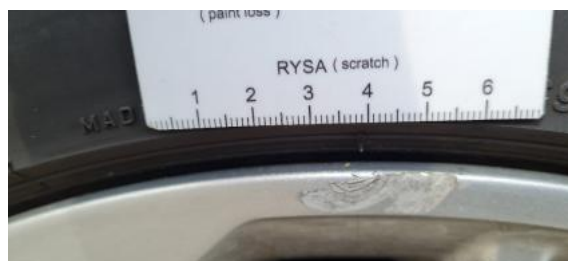
Fot. 36

Felga tylna prawa (Rysa/Odprysk 2)

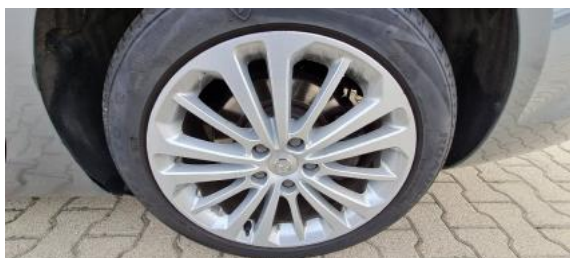
Fot. 37

Felga tylna lewa (Zdjęcie poglądowe 1)

4.	Felga koła tylnego lewego (HL)	Nr katalogowy		Rodzaj uszkodzenia			Rodzaj operacji	
				zarysowanie			naprawa	
		0,00	0,00	0,50	60,00	0,00	0,00	60,00
5.	Felga koła przedniego lewego (VL)	Nr katalogowy		Rodzaj uszkodzenia			Rodzaj operacji	
				zarysowanie			naprawa	
		0,00	0,00	0,50	60,00	0,00	0,00	60,00

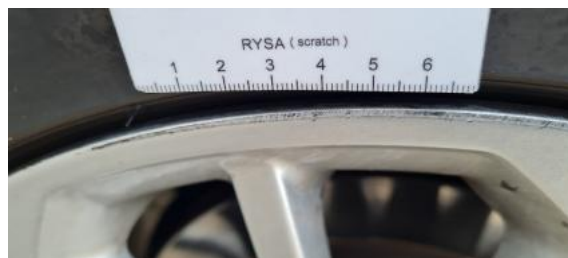
Fot. 38

Felga tylna lewa (Rysa/Odprysk)

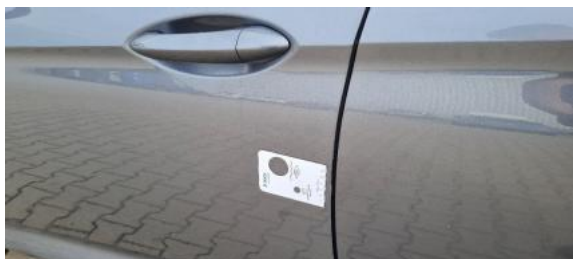
Fot. 41

Drzwi przednie lewe (Zdjęcie poglądowe 1)

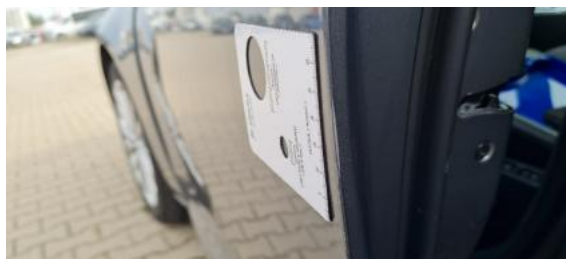
Fot. 42

Drzwi przednie lewe (Rysa/Odprysk)

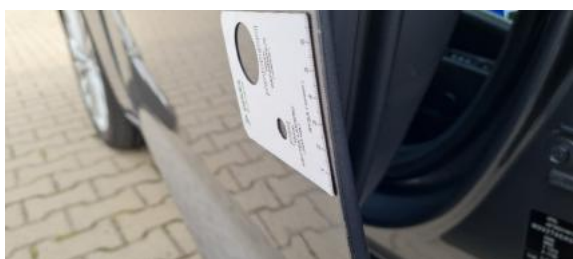
Fot. 43

Drzwi przednie lewe (Rysa/Odprysk 2)

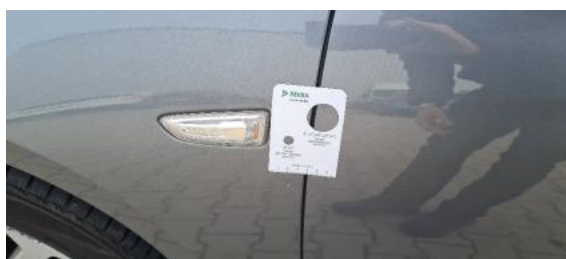
Fot. 44

Łotnik przedni lewy (Zdjęcie poglądowe 1)

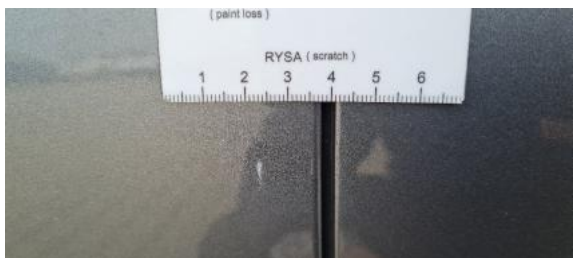
Fot. 45

Łotnik przedni lewy (Rysa/Odprysk)

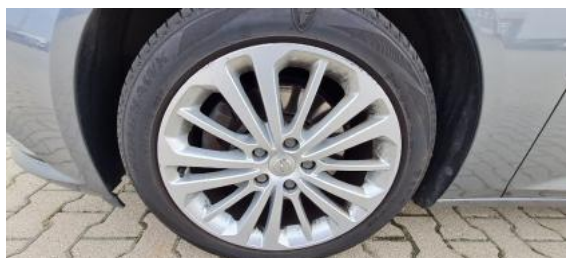
Fot. 46

Felga przednia lewa (Zdjęcie poglądowe 1)

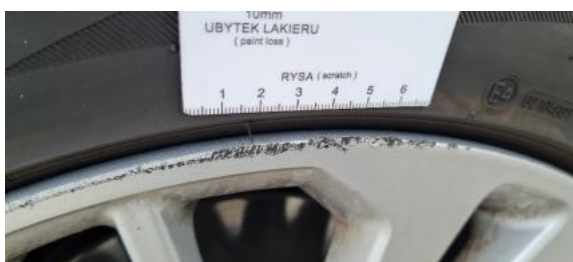
Fot. 47

Felga przednia lewa (Rysa/Odprysk)

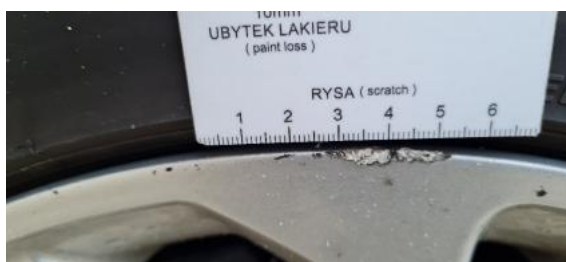
Fot. 48

Felga przednia lewa (Rysa/Odprysk 2)
