**Raport techniczny / oszacowanie kosztu naprawy** nr 199654/6/22-12401 z dnia 22-06-2022

JAGUAR, XF 15-20, XF 2.0 i4D Prestige aut, EC 0116849, VIN SAJBB4BN8HCY51798, nr rej. DW1X415

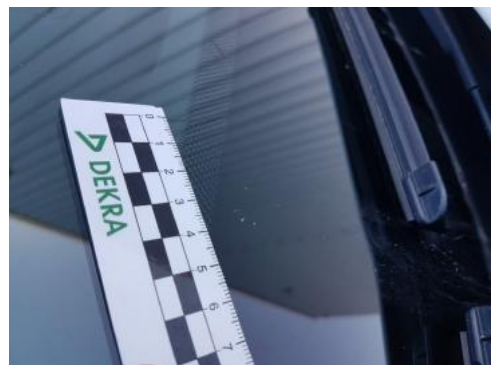
1	Szyba przednia barwiona	odpryski
2	Drzwi przednie (nieuzbrojone) (L)	rysa/odprysk, na krawędzi
3	Drzwi przednie (nieuzbrojone) (R)	punktowe, wgniecenieliczne
4	Drzwi tylne (nieuzbrojone) (R)	rysa/odprysk
5	Okładzina zderzaka tylnego	liczne, rysa/odprysk
6	Tapicerka oparcia 1.rząd (L)	liczne, zarysowania eksploatacyjne
7	Tarcza koła przedniego AL (L)	zarysowanie

**Fot. 24**  
Szyba czołowa (Rysa/Odprysk)

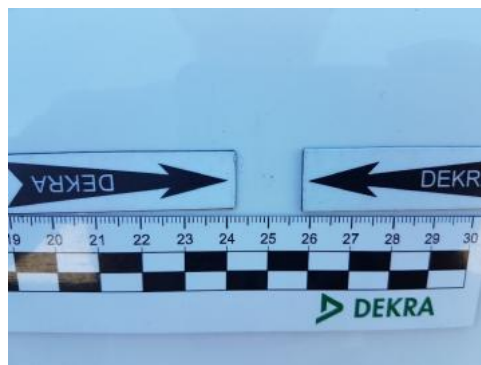
**Fot. 26**  
Drzwi przednie prawe (Wgniecie./Odształ.)

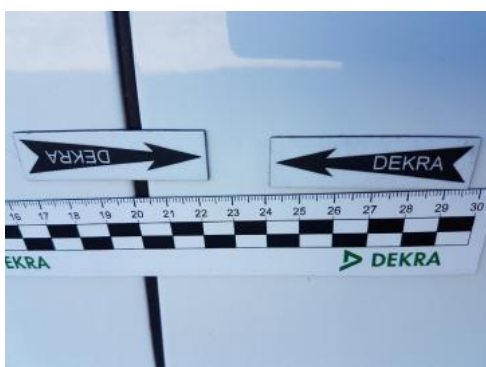
**Fot. 27**  
Drzwi przednie prawe (Wgniecie./Odształ. 1)

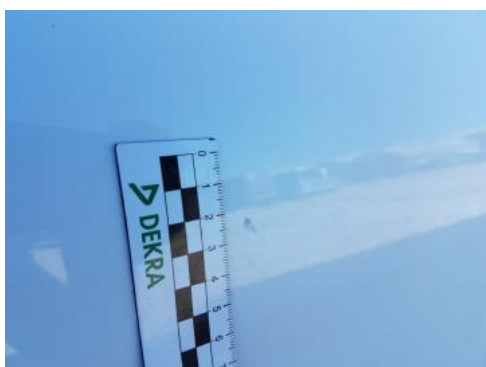
**Fot. 29**  
Drzwi tylne prawe (Rysa/Odprysk)

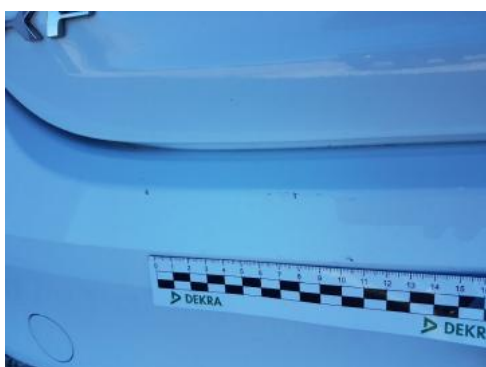
**Fot. 31**  
Zderzak tylny (Rysa/Odprysk)

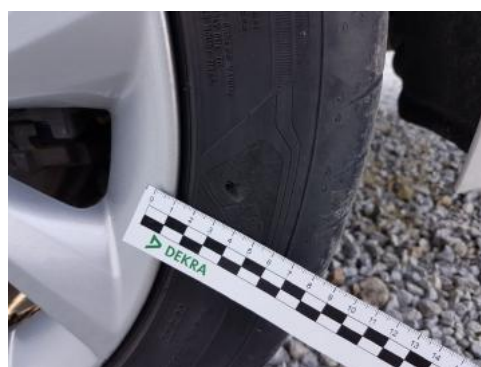
3.	Opona koła tylnego (L)	Nr katalogowy		Rodzaj uszkodzenia				Rodzaj operacji
				ubytki materiałupow. boczna				upust
		Część zam. [zł]	Normalia [zł]	Robocizna [rbg]	Koszt. rob. [zł]	Koszt. rob. I. [zł]	Mat. lakier [zł]	Razem [zł]
		166,40	3,33	0,00	0,00	0,00	0,00	<b>169,73</b>

**Fot. 32**  
Opona tylna lewa (Wgniecie./Odształ.)

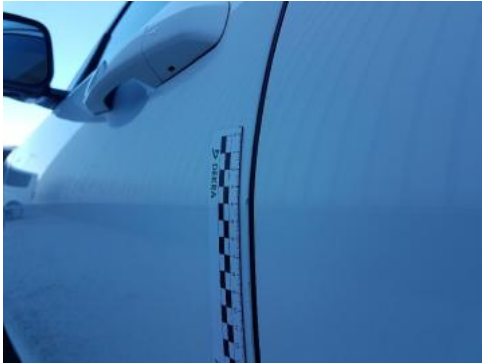
**Fot. 33**  
Drzwi przednie lewe (Rysa/Odprysk)

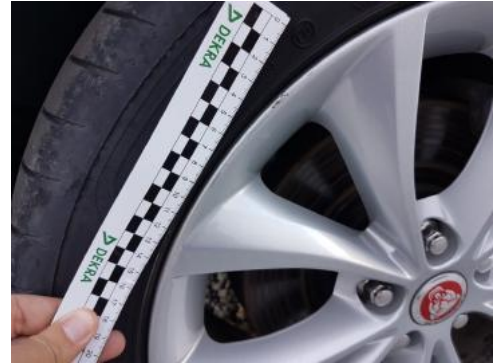
**Fot. 34**  
Felga przednia lewa (Rysa/Odprysk)

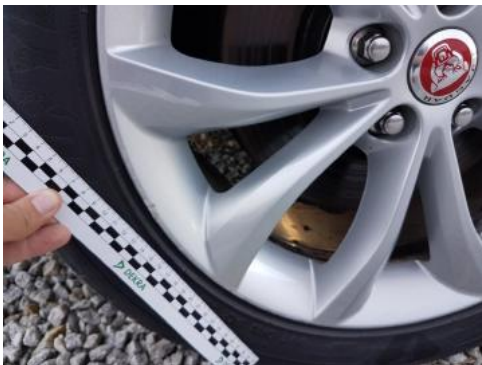
**Fot. 35**  
Felga przednia lewa (Rysa/Odprysk 1)

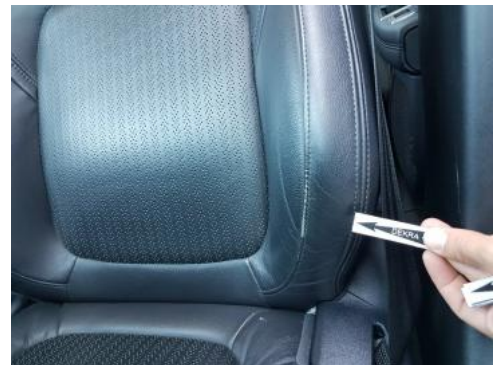
**Fot. 36**  
Fotel lewy (Inne)

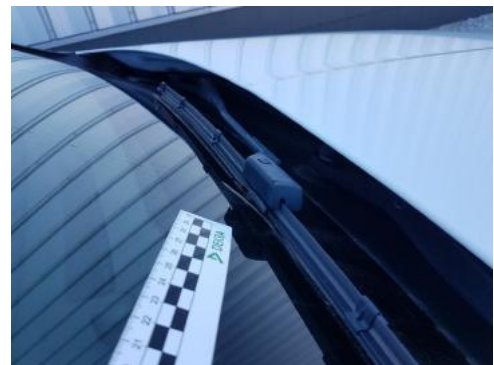
**Fot. 38**  
Lewe pióro wycieraczki przedniej

1.	Pióro wycieraczki (L)	Nr katalogowy		Rodzaj uszkodzenia				Rodzaj operacji
		T4N16682		pęknięcie/rozerwanie				wymiana
		Część zam. [zł]	Normalia [zł]	Robocizna [rbg]	Koszt. rob. [zł]	Koszt. rob. I. [zł]	Mat. lakier [zł]	Razem [zł]
		164,73	3,29	0,10	12,00	0,00	0,00	<b>180,02</b>
