**Raport techniczny / oszacowanie kosztu naprawy** nr 199654/6/22-12401 z dnia 22-06-2022

JAGUAR, XF 15-20, XF 2.0 i4D Prestige aut, EC 0116849, VIN SAJBB4BN8HCY51798, nr rej. DW1X415

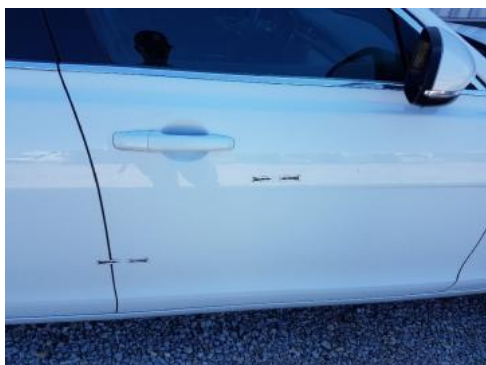
**Fot. 25**  
Drzwi przednie prawe (Zdjęcie poglądowe 1)

1	Szyba przednia barwiona	odpryski
2	Drzwi przednie (nieuzbrojone) (L)	rysa/odprysk, na krawędzi
3	Drzwi przednie (nieuzbrojone) (R)	punktowe, wgniecenieliczne
4	Drzwi tylne (nieuzbrojone) (R)	rysa/odprysk
5	Okładzina zderzaka tylnego	liczne, rysa/odprysk
6	Tapicerka oparcia 1.rząd (L)	liczne, zarysowania eksploatacyjne
7	Tarcza koła przedniego AL (L)	zarysowanie
